Ungewöhnlich gewöhnlich

Eine zahntechnische Alltagssituation

| ZTM Rupprecht Semrau

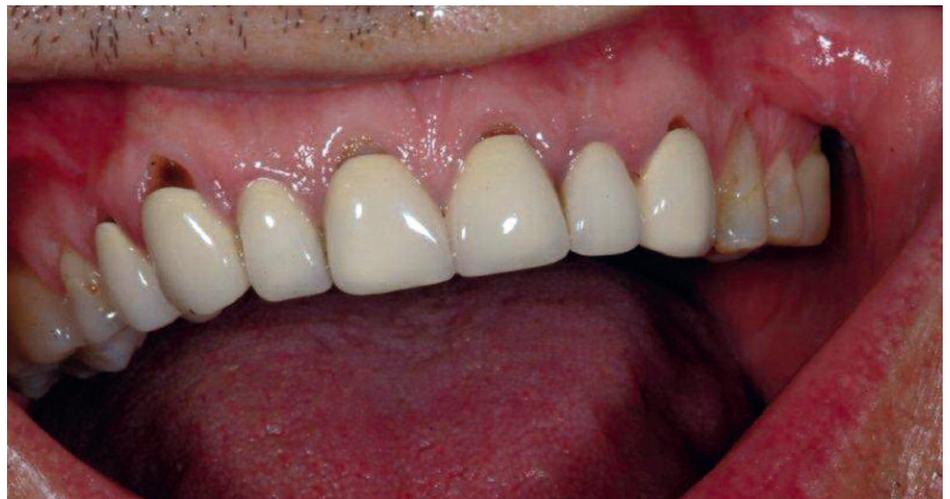
Abb. 1: Die Biss-Situation zeigte eine Progenie. An den Pfeilerzähnen war das Zahnfleisch zurückgegangen und es hatte sich Zahnhalskaries gebildet.

In unserem vorgestellten Fall besuchte ein etwa 40 Jahre alter Patient die Praxis und wünschte sich eine neue Oberkieferversorgung. An den Pfeilerzähnen seiner bisherigen Frontzahnbrücke war das Zahnfleisch stark zurückgegangen. In der Folge hatte sich eine umfangreiche Zahnhalskaries gebildet. Die Biss-situation zeigte eine Progenie (Abb. 1). Im Unterkiefer waren die Seitenzähne mittels einer defizitären Freundpro-

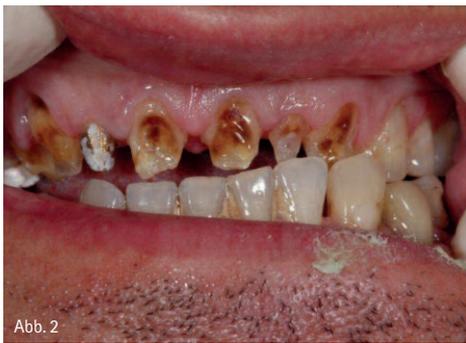
Abb. 2: Die Mundsituation nach der Präparation und Abformung. – Abb. 3: Das Sägemodell bietet die Basis für den Scan. – Abb. 4: Die Stümpfe wurden paarweise gescannt. Dabei zeigten sich zahlreiche unter sich gehende Stellen und scharfe inzisale Kanten. Sie wurden entlastet. – Abb. 5 und 6: Die gefrästen Blockpaare und Käppchen 14 im Mund. Lava™ Plus deckt die dunkel verfärbten Stümpfe so ab, dass sie nicht durch die Keramikgerüste schimmern. – Abb. 7: Die Farben von Lava™ Plus stimmen mit dem VITA Classical Farbring überein und können für das 3D-Master®-System umgerechnet werden. – Abb. 8: Inzisal eingefärbt – Mit orange wurde die vitale Wirkung der Schneiden gesteigert. – Abb. 9: Die Draufsicht demonstriert die Farbwirkung der Schneide.

Abbildung 2 zeigt die Mundsituation nach der Präparation und Abformung. Auf dieser Basis haben wir ein Sägemodell hergestellt und gescannt (Abb. 3). In diesem offenbart sich die psychologische Zwickmühle, in der nahezu alle Zahntechniker heute stecken: Möglicherweise wäre es besser, wenn die Stümpfe gefüllt und aufgebaut wären. Aber: Ganz gleich wie der ausführende Zahntechniker über diese Arbeitsunterlagen denkt: Dies sind seine Arbeitsunterlagen. Insofern verneifen sich die meisten Zahntechniker jegliche Kritik, denn sie haben gelernt, intensiv darauf zu achten, was der Behandler für richtig oder für falsch hält. Dies mag einerseits klug sein, weil viele Betriebe angesichts ihrer Abhängigkeit wohl betriebswirtschaftlich nicht bis heute überlebt hätten. Tatsächlich haben sie über viele Jahre gelernt, sich so zu verhalten, dass auch solche Behandler mit ihnen zufrieden sind – oder sie zumindest nicht kritisieren oder herabsetzen – die völlig unpraktisch veranlagt sind. Sie haben eingeübt, dass sie mögliche negative Reaktionen ihrer Auftraggeber möglichst vermeiden, damit sie diese Kunden auf keinen Fall verlieren. Dies hat sich vielen Zahntechnikern tief eingepreßt und bestimmt heute weitgehend ihr Verhältnis zu den Behandlern.

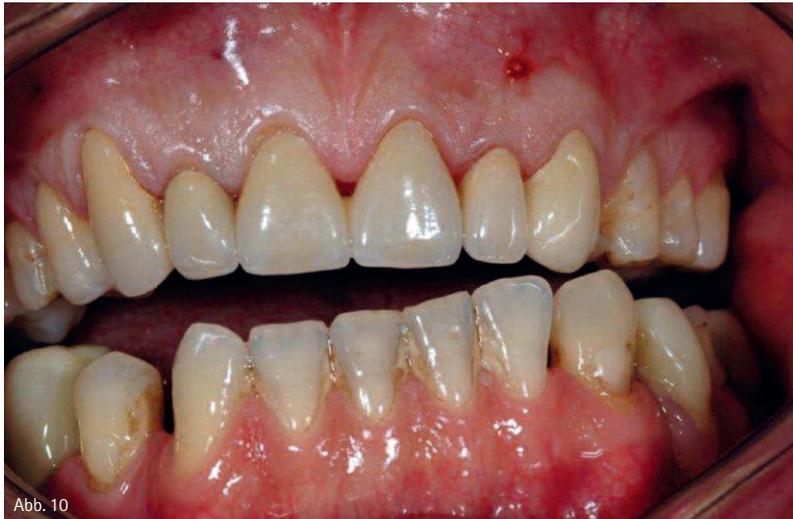
Abb. 10

Abb. 10: Zahnstein, Verfärbungen, die gefüllten UK-Eckzähne und die erkennbar schlechte Mundhygiene trüben den Blick für die OK-Verblendungen. – Abb. 11: Schwer vorstellbar, wie der Patient mit einer solchen Progenie abbeißt, aber eine Veränderung zu einem Kopf- oder Normalbiss hätte nachteilige Langzeitfolgen für die Kiefergelenke.

Wenn man die Mundaufnahme betrachtet, ist man nicht geneigt, zu sagen, dass sich „die Restauration gut in die vorhandene Zahnreihe integriert“ – zu dominant sind Zahnstein, Verfärbungen, die gefüllten Eckzähne des Unterkiefers, die austauschbedürftige Prothese und die erkennbar schlechte Mundhygiene (Abb. 10). Vielleicht wirken die neuen Kronen im Vergleich zur Form der unteren Zähne auch ein kleines bisschen zu rund. Schwer vorstellbar ist, wie der Patient mit einer solchen Progenie abbeißt (Abb. 11). Der Biss musste jedoch wieder so eingestellt werden, da eine derart starke Veränderung hin zu einem Kopf- oder Normalbiss garantiert nachteilige Langzeitfolgen für die Kiefergelenke provoziert hätte.
